Tilstandsrapport

Risikovurdering for Anticimex boligselgerforsikring

Dyrefaret 9
1615 FREDRIKSTAD
Gnr./Bnr.: 213/348
Fredrikstad kommune

Befaringsdato: 19.03.2025

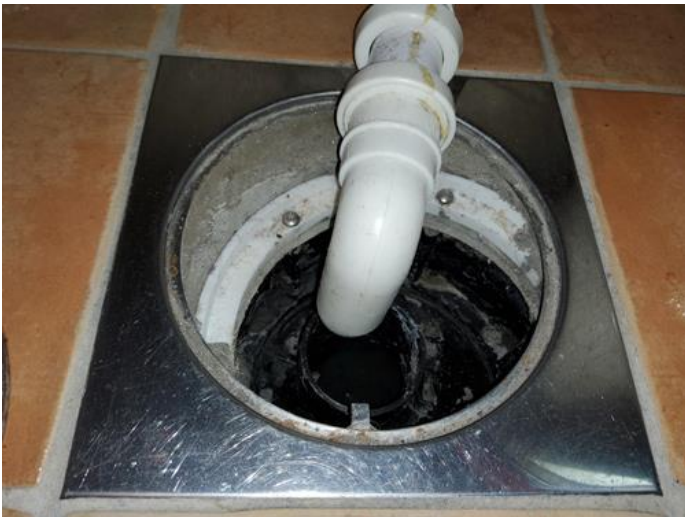
Membran, tettesjikt og overgang til sluk. - [Sluk i vaskerom.]

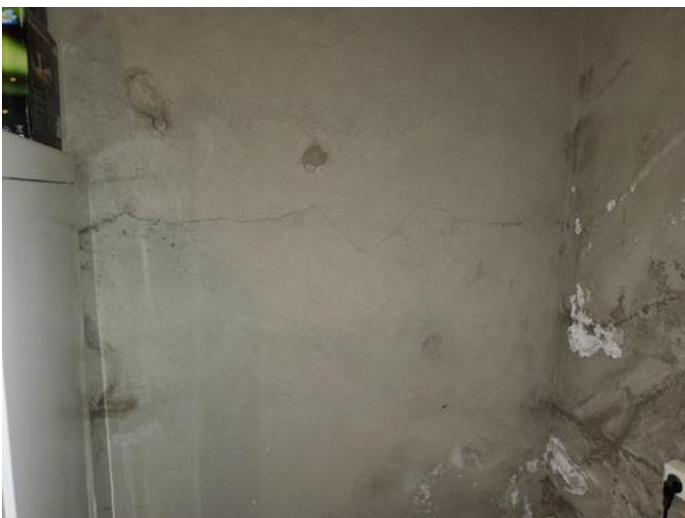
TG 2	Grunnmur	Det er registrert stedvise riss/sprekker i grunnmuren fra innvendig side i teknisk rom. Årsak kan være setninger eller jordtrykk. Regelmessig ettersyn anbefales slik at tiltak kan iverksettes ved behov.

Kommentar - [Riss/sprekk i teknisk rom.]
