Tilstandsrapport

Enebolig

Bellevue 15, 1606 FREDRIKSTAD

Rapportdato: 11.11.2025

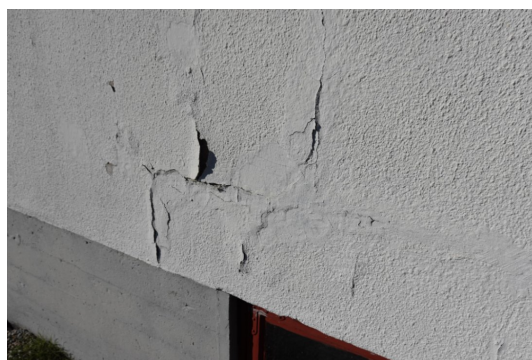
Det er stedvise sprekkdannelse i utvendig puss

- Uten tilstrekkelig lufting bak bordkledningen kan fuktighet som trenger inn bak bordene eller gjennom veggen innenfra ikke tørke opp. Dette skaper ideelle forhold for råtesopp og muggvekst.
- Det må foretas tiltak for å lukke avvirket.

Sprekker i trepanel på bolig er vanligvis forårsaket av fukt og uttørking. Vedlikehold av panelet bør utføres for å forhindre ytterligere sprekkdannelse i trepanelet og puss på mur som kan føre til fuktproblem i bakenforliggende konstruksjon.

Mangelfullt vedlikehold vil gi ytterligere avflassning av maling på mur og økt fare for fuktoppsug.

Boligen bør vaskes og males, manglende vedlikehold gir en begrenset levetid.

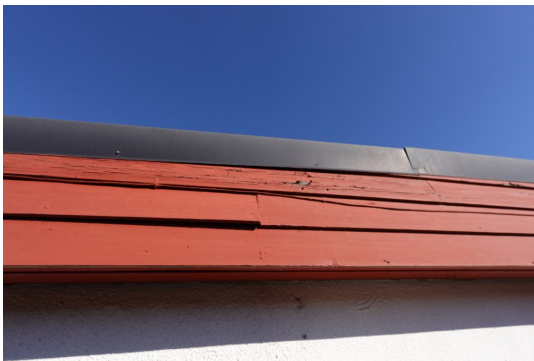
! TG 2 Takkonstruksjon/Loft

- Det er begrenset/dårlig ventilering av takkonstruksjonen.
 - Hele takkonstruksjonen er gjenbygget. Det er ingen mulighet til vurdering utover alder og observasjoner fra underliggende etg.
- Sprekkdannelse og påbegynnende, spredt råte i deler av konstruksjonen.

Dårlig ventilasjon i undertaket kan føre til opphopning av fuktighet, noe som gir grobunn for soppvekst og dårlig innemiljø, ventileringen bør utbedres.

- Innhent dokumentasjon, om mulig.
- Lufting/ventilering bør forbedres.

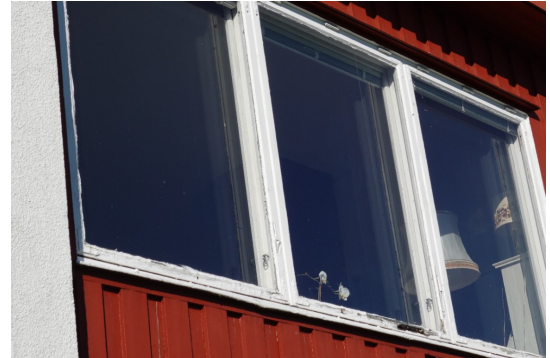
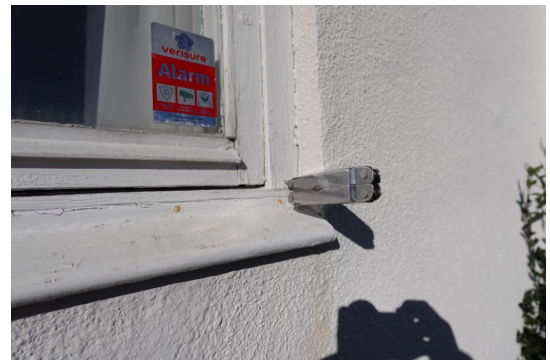
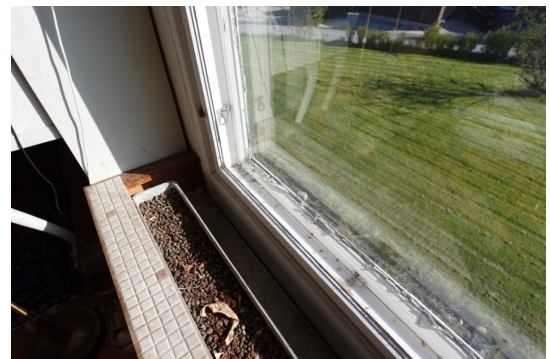
! TG 3 Vinduer

- Det er påvist vinduer med fukt/råteskader.

Det er påvist værslitte karmene og sprekker i treverk. De fleste av de eldre vinduene har slitasje grunnet alder, og man bør påregne hyppigere vedlikehold på disse.

- Vinduer med råteskader må erstattes med nye.

Vinduer med skade og råte skiftes ut.

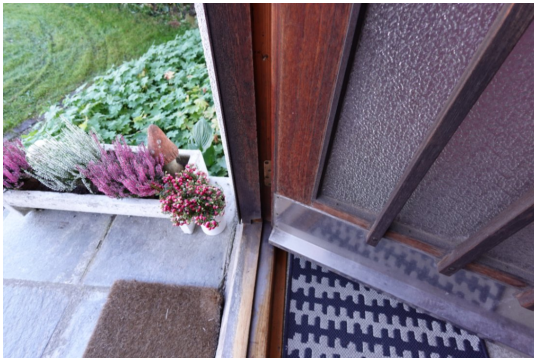
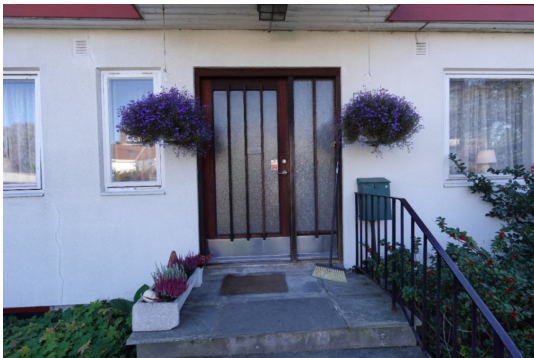
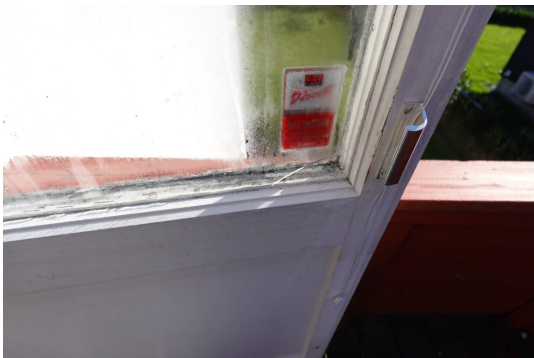
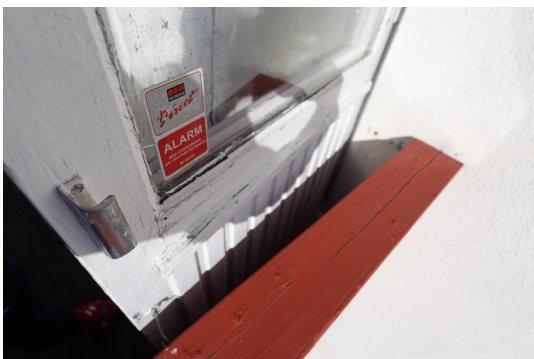
- Det er påvist utetthet/åpning mellom dørbblad og dørkarm. Dvs. at kaldtrekk kan oppstå.
 - Karmene i dører er værslitte utvendig og det er sprekker i treverket.
- Det er sprekk i glasset til balkongdør.

Manglende vedlikehold og utbedringer vil kunne føre til økt varmelekkasje, kondens og skader i boligen.

Man bør påregne hyppigere vedlikehold på disse for å unngå ytterligere sprekkdannelser.

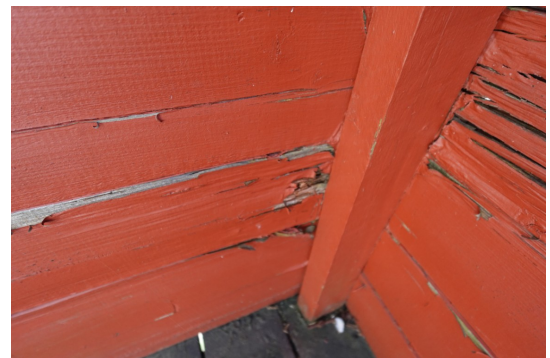
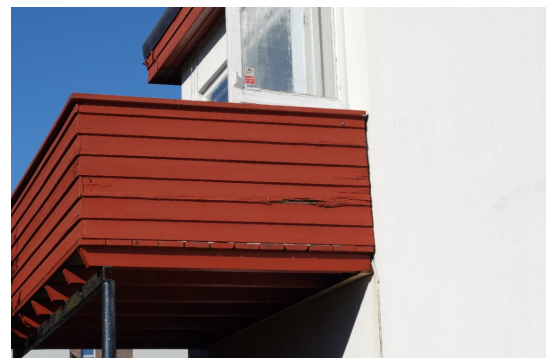
TG 3 Balkonger, terrasser og rom under balkonger

- Det er påvist fukt-/råteskader i konstruksjonen.
- Rekkverket er for lavt i forhold til dagens krav til rekkverkshøyder.
- Det er værslitt/oppsprukket trevirke/trepaneler.

Det er rustdannelse på vinkeljern som bjelkelaget hviler på.
En del grønske på terrassebord og rekkverk.

- Råteskadede konstruksjoner må skiftes ut.
- Det må foretas tiltak for å lukke avviket.
- Det er ikke krav om utbedring av rekkverkshøyde opp til dagens forskriftskrav.

Dekke oljes/beises for å motvirke ytterligere sprekker og vinkeljern vedlikeholdes for å unngå ytterligere rustdannelse, mangelfullt vedlikehold vil føre til behov for utskiftninger.

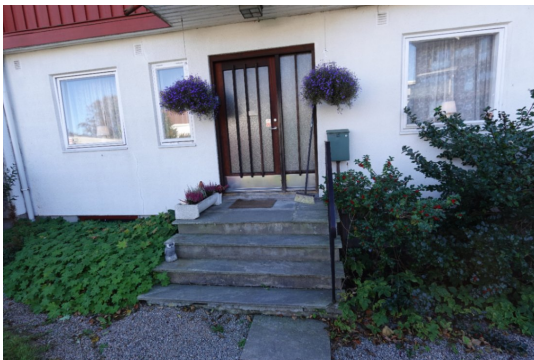
TG 3 Utvendige trapper

Lokal avskalling av puss, spesielt til nedre trinn og sprekker i fuger.
Bom i skifer.

Manglende håndløpe rekkverk øker risikoen for fall og skader. Fliser/med sprekker i fuger, bom og løs puss bør utbedres, nærmere kontroll av eksakt antall bør utføres. Estimater er ikke en bekreftet sum på eventuelle kostnader for å få trapper med overnevnte avvik skiftet eller satt i stand, men en antatt sum til å kontrollere/utbedre områder med avvik og mindre utbedringer. Beløpet vil variere ut i fra hvilke tiltak som må utføres for å få konstruksjonen sikret/i god stand og kan og i noen tilfeller vil overstige estimatet.

- Rekkverk må monteres for å lukke avviket.

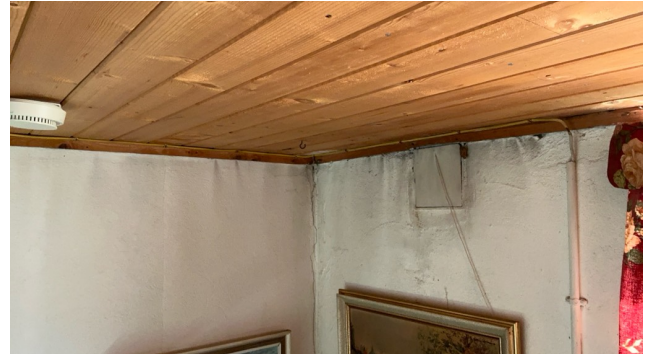
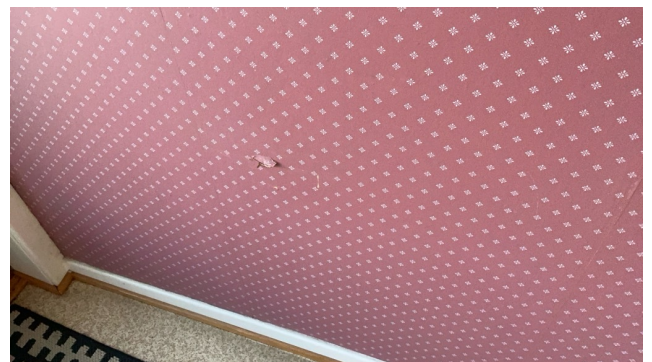
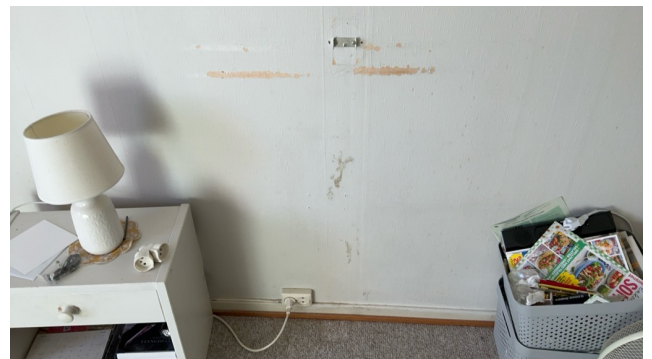
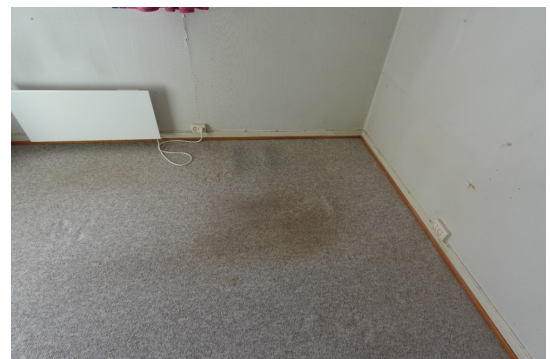
TG 3 Overflater

- Det er stedvis påvist synlige skader på overflater.
- Veggflate i trapperom, bod 1 i kjeller med saltutslag.
Skjolder på teppe i bodrom med vedovn i kjeller og på soverom 1. i 1.etg.
Skade i tapet og vinyl på gulv ligger ujevnt vindfang i 1.etg.
Parketten i boligen har bruksmerker og stedvise sår.
Det er flere av overflatene som har behov for utbedringer.

Slitte flater vil ha behov for utskiftninger/oppussing/modernisering, mangelfullt vedlikehold vil føre til behov for utskiftninger.

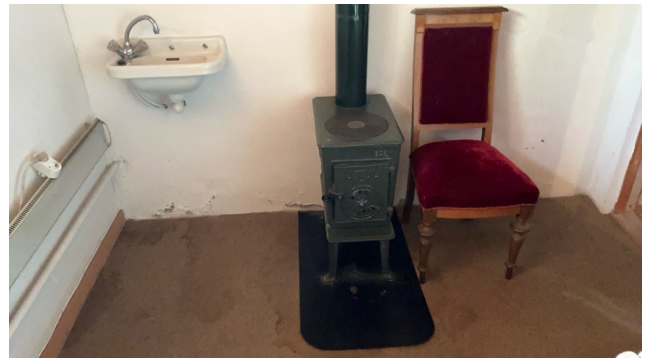
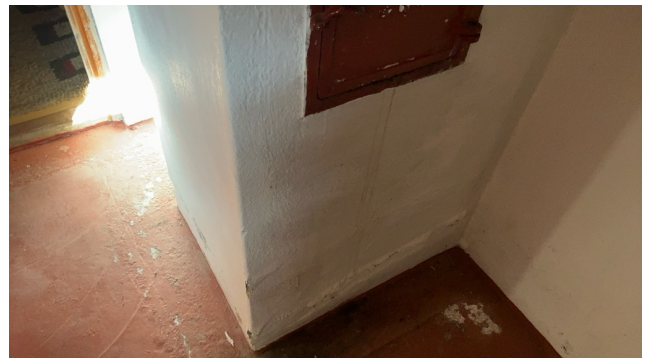
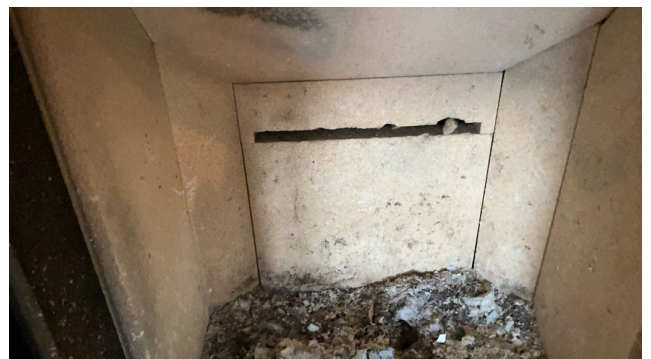
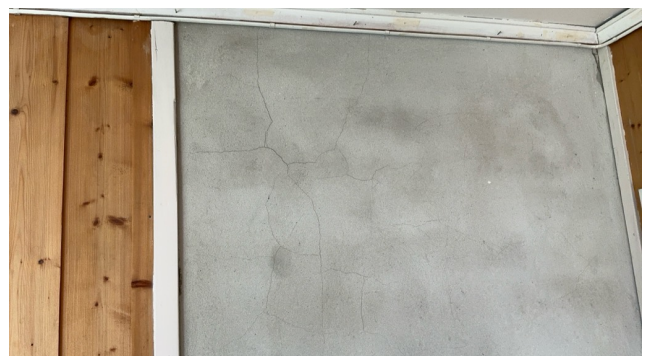
- Det er påvist sprekker og/eller riss i pipe.
- Ildfast stein har sprekker.
- Pipa har rennemerker etter sotvann.

Tidspunkt for piperehabilitering nærmer seg, manglende rehabilitering/vedlikehold vil kunne føre til lekkasje og fuktskader.

Sprekker/riss bør utbedres for å unngå ytterligere sprekker/skader, fare for skader og dårlig innemiljø.

Man kan bruke ovnen midlertidig hvis platene fortsatt sitter på plass og det ikke er store sprekker/hull, men det er lurt å unngå å fyre veldig hardt (sprengfyring) til platene er byttet. Vær oppmerksom på at sprekke kan gjøre at ovnen blir mindre effektiv, og at det på sikt kan skade ovnens metall hvis platene ikke beskytter godt nok.

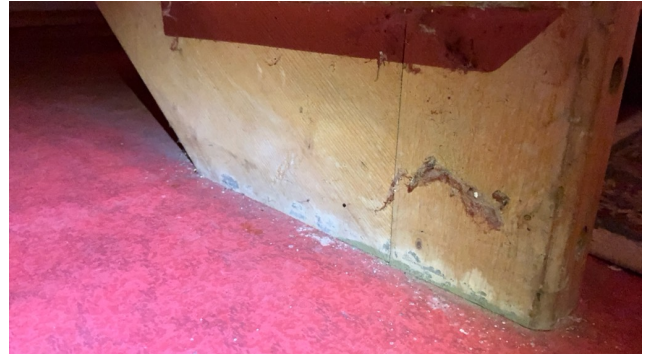
🚩 TG 2 Rom Under Terreng

- Det er påvist indikasjoner på noe fuktgjennomtrenging inn i kjellermur.

Utslag for fukt i gulvlist i trapperom.

Det er plassert en avfukter i det store bodrommet.

- Det påviste fuktnivå gir grunn til å overvåke konstruksjonen jevnlig for å se utvikling over tid, og eventuelt foreta tiltak for å unngå fuktskader.

Ting, trevirke og gjenstander som har/kan ta skade av fukt bør ikke ha direkte kontakt med underlaget, skadet/fuktutsatt treverk i kjeller fjernes slik at kjelleren har mest mulig åpne murkonstruksjoner med god utlufting. Det vil bli en høyere fuktpåkjenning i kjeller om avfukter fjernes. Fare for fukt og soppdannelse ved høy fuktpåkjenning over tid, som igjen vil føre til et dårlig innemiljø. Påse at kjeller er tilstrekkelig ventilert til en hver tid. Boligen er oppført før 1980 og det er derfor ikke benyttet dampsperre mot grunnen da dette ikke ble praktisert på den tiden.

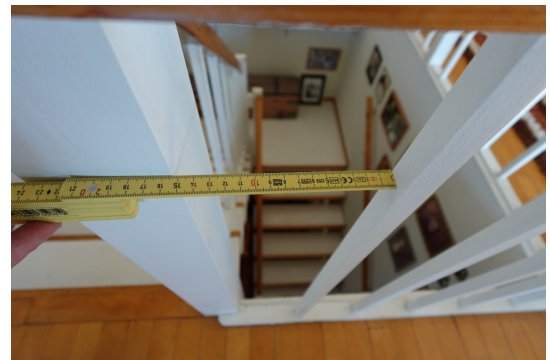
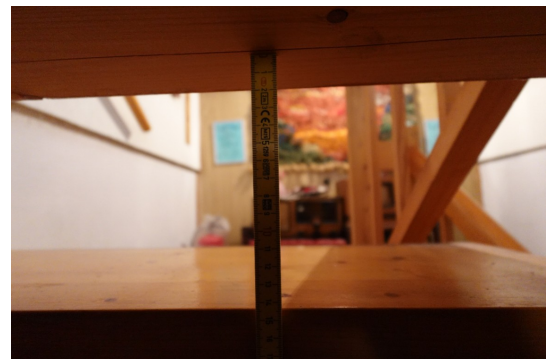
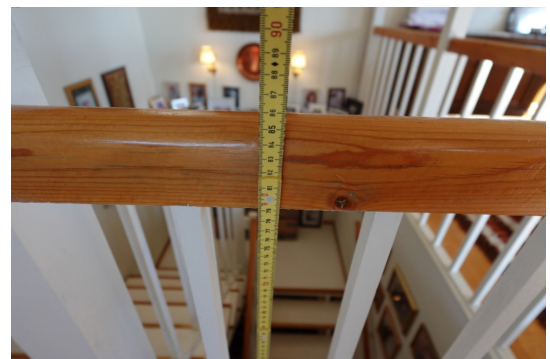
🚩 TG 2 Innvendige trapper

- Åpninger i rekkverk er større enn dagens forskriftskrav til rekkverk i trapper.
 - Åpninger mellom trinn i innvendig trapp er større enn dagens forskriftskrav.
 - Det mangler håndløper på vegg i trappeløpet.
 - Rekkverkshøyder er under dagens forskriftskrav til rekkverk i trapper.
- Missfarging av vanger i kjeller grunnet fuktig miljø.

Åpninger bør reduseres til 10 cm., en slik åpning vil forhindre at barn får hodet gjennom og påfører seg skader.

Håndløpe bør monteres for å minske risiko for fall og skader.

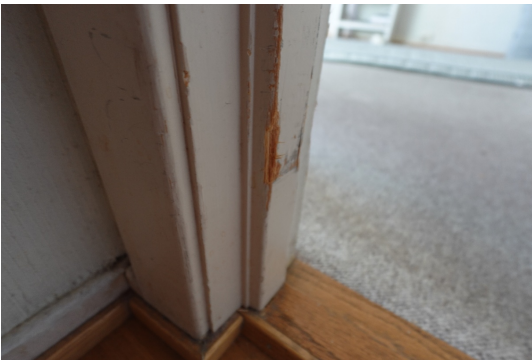
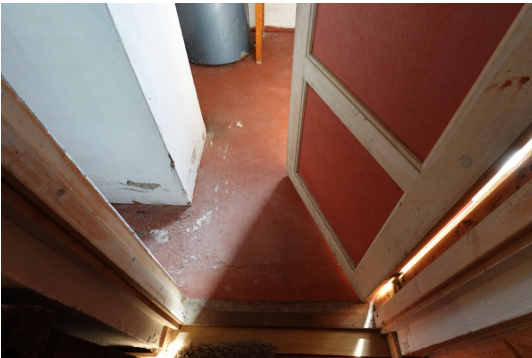
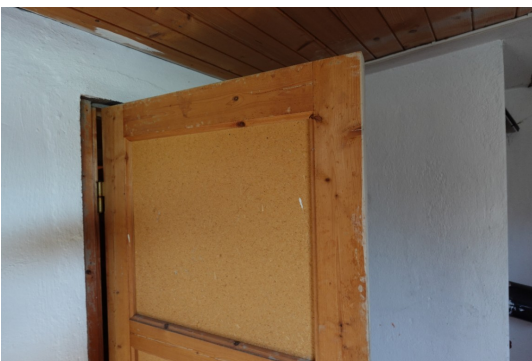
🚩 TG 2 Innvendige dører

- Det er påvist avvik som tilsier at det bør foretas tiltak på enkelte dører.
- Enkelte av innvendige dører har en del slitasje.

Mangel på vedlikehold vil føre til behov for større antall utskiftninger av dører.

Noe utbedring og vedlikehold bør påregnes.

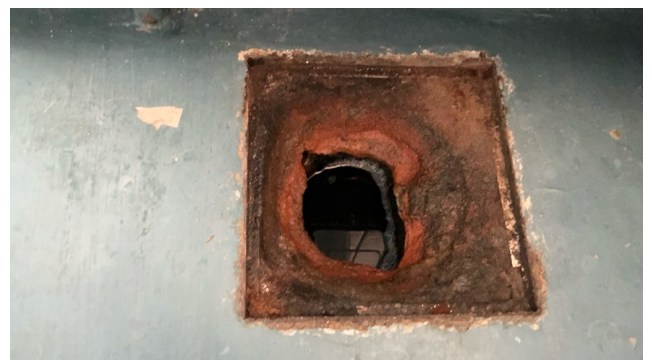
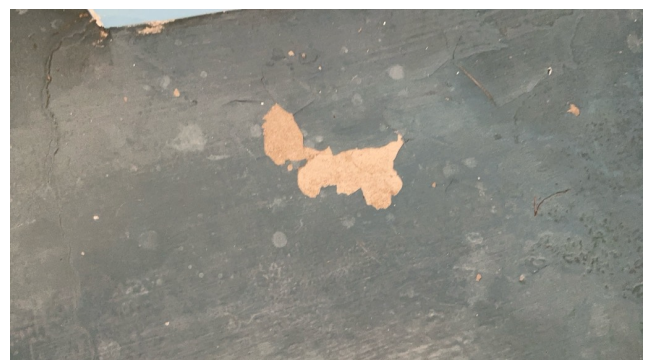
1. ETASJE > BAD

Malt betonggulv har avskallinger, vindu og uegnet materiale er plassert i våtsone, løse veggfliser i våtsone, rustdannelse i sluk, usikre rørgjennomføringer, naturlig ventilering og mindre fall til sluk enn anbefalt.

- Manglende oppgradering av våtrommet medfører høy risiko for at konstruksjonene ikke vil tåle vanlig bruk av vann eller lekkasjer. Dette kan føre til fuktskader på tilstøtende konstruksjoner.

Manglete utbedring av rommet vil kunne føre til fuktskader i tilstøtende og underliggende konstruksjoner.

Der plassering av vindu og uegnet materiale i våtsone ikke kan unngås, kreves det spesielle tiltak for å forhindre fuktskader. Dette inkluderer vanntette sjikt som membranprodukter eller andre dokumenterte løsninger. Det er ikke dokumentert at løsningen her er tilstrekkelig fuktsikret for å unngå hyppigere skader og/eller redusert levetid. Til tross for avviket i fall/høydeforskjell til sluk, vil gulvet fortsatt kunne lede vann mot sluket, men med redusert effektivitet. Dette kan potensielt øke risikoen for vannansamling i enkelte områder av badet. Elektronisk avtrekksvifte bør monteres for å begrense fuktbelastningen i rommet, for høy fuktbelastning over tid vil føre til sopp og fuktskader. Et bad uten tilstrekkelig membran på gulv og/eller del av vegg kan blant annet ikke brukes til å vannbelaste direkte på gulv/vegg over tid. Badet er av eldre dato, gulv og vegger bør ikke belastes med vann over tid, videre bruk av dusjkabinett/lukket system anbefales frem til en eventuell modernisering.

Bruk av dusjkabinett minsker risiko for en eventuell vannlekkasje til tilstøtende rom.

Rommet bør utbedres for å føre våtrommet opp til dagens krav og minimere faren for fuktskader i konstruksjonen og tilstøtende konstruksjoner.

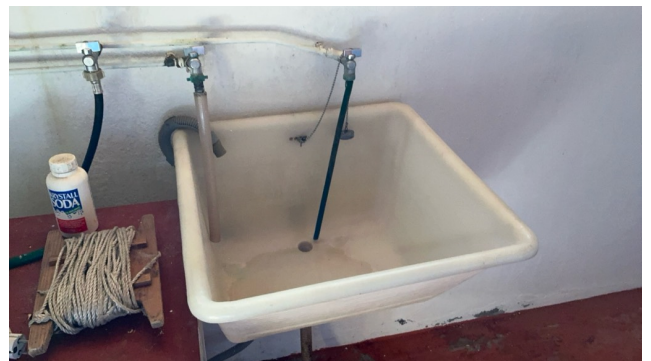
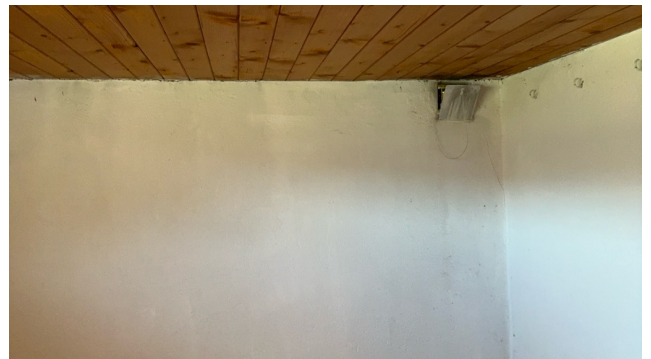
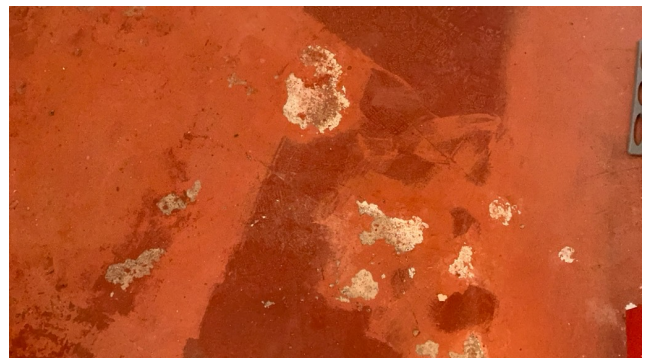
KJELLER > VASKEROM

Eldre sluk i gulv med rustdannelse, saltgjennomslag i gulv og på vegger tyder på fukt i konstruksjonene, naturlig ventilering gir en begrenset utskiftning av fuktig luft i rommet.

Rommet bør utbedres for å føre våtrommet opp til dagens krav og minimere faren for fuktskader i konstruksjonen og tilstøtende konstruksjoner.

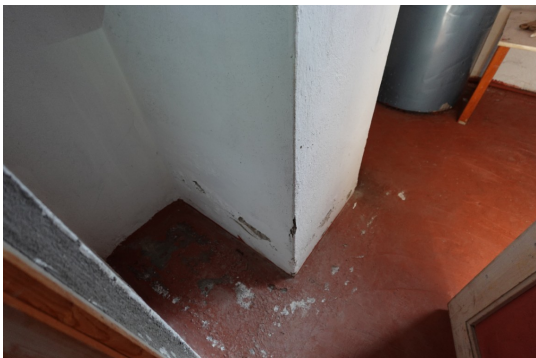
- Det er registrert symptom på fuktskader.

Det er registrert saltutslag på gulv og vegger, dette tyder på at vaskerommet ikke er tilstrekkelig fuktsikret.

- Dersom tiltaket ikke utføres er det fare for ytterligere skadeutvikling.

Kartlegg årsaken nøyaktig før du starter tiltak, ofte må flere faktorer utbedres samtidig som omfatter andre bygningsdeler i rapporten. Utbedres i sammenheng med oppgradering av våtrom.

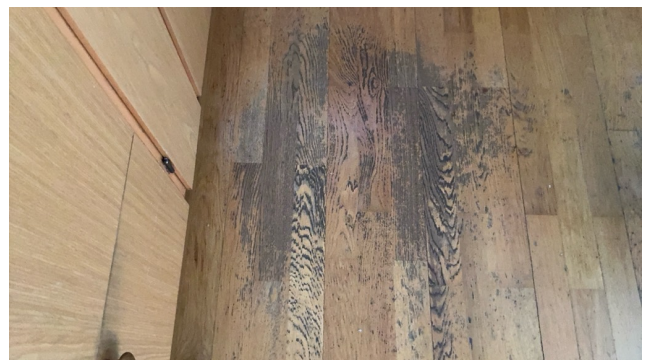
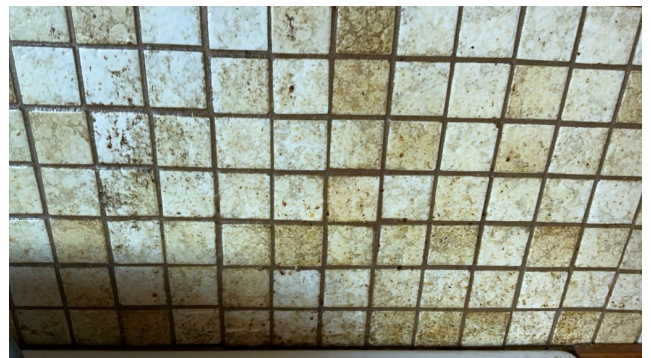
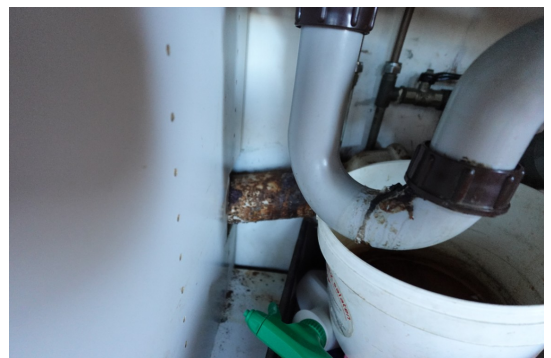
2. ETASJE > KJØKKEN

Det er registrert sprekker/riss i flisfuger mellom benkeplate og kjøkkenskap.

- Det er påregnelig med utskiftning/utbedringer av kjøkkeninnredningen.

Rommet fungerer med dagens tilstand, men rommet har behov for utbedringer/oppgradering. Med tanke på lekkasjesikring og bruk av komfyrvakt bør dette installeres.

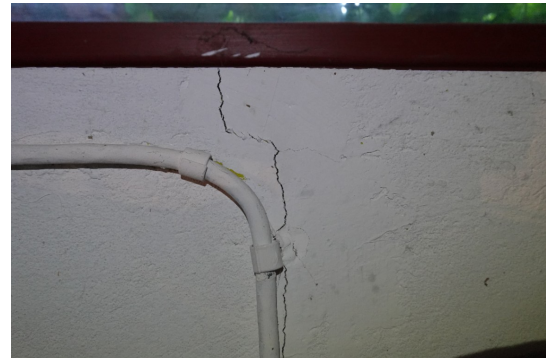
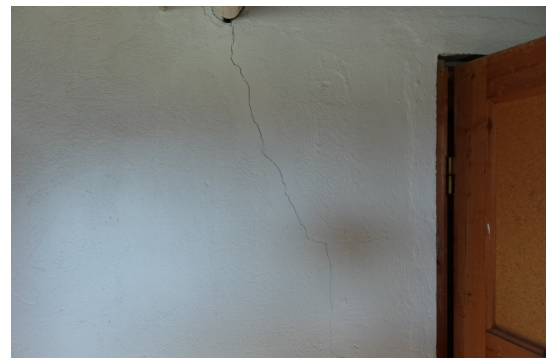
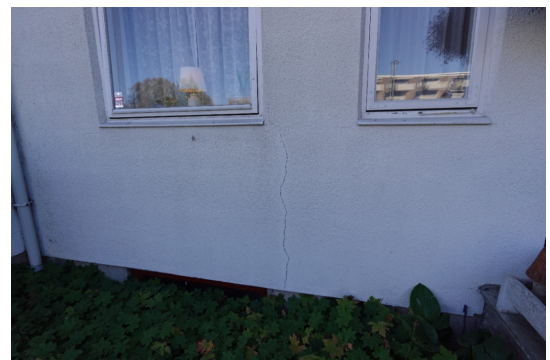
Nye sprekker eller større sprekker vil kunne tyde på setninger i grunn. Setningssprekker: Disse krever som regel at setningene i grunnen utbedres før selve sprekken repareres. Dette kan innebære drenering, forsterkning av grunnmuren eller andre tiltak.

Sprekker bør observeres over tid og utbedres om ytterligere sprekker oppstår. Ellers utbedres etter behov.
