Gateadresse: Cicignongata 27
Gatenr: 7100
Kommune: FREDRIKSTAD
Postkrets: 1606 FREDRIKSTAD
Registreringsenhet:
Statens Kartverk Oppdatert per:01.07.2025 kl.
15.20

Egenerklæring

Cicignongata 27, 1606 FREDRIKSTAD

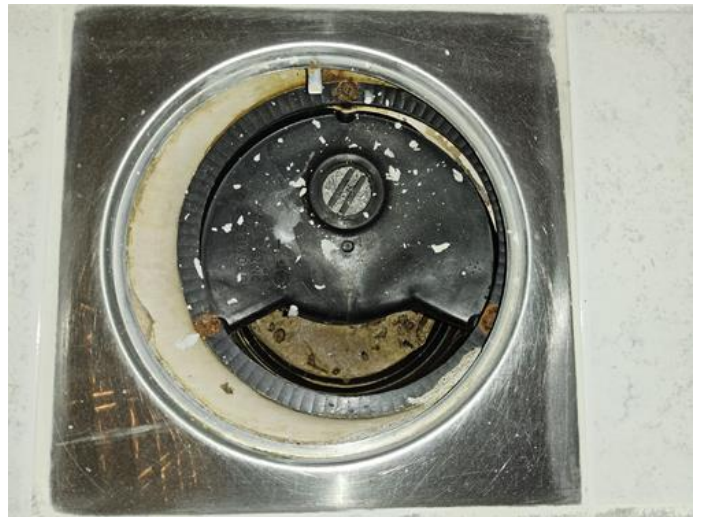
TG 2 Slukets plassering i forhold til at vann utenfor dusjsonen kan nå det	Sluket er isolert inne i dusjsonen. Vannsøl eller lekkasjevann utenfor denne sonen har ingen/reduert mulighet til å nå sluket. For å unngå vannskade bør tilstrekkelig mulighet til å nå sluket for vannsøl eller lekkasjevann etableres.

Avløpsrør (ink. sluk) - [Sluk bad]

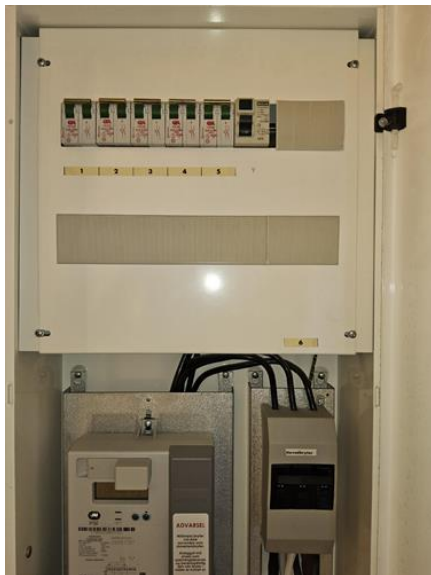
Elektrisk anlegg - [Sikringskap]

INSTALLATØR		ANLEGG NR.: Cicignon		
24 Installasjon A/S Stabbureisen 4 1600 Fredrikstad TLF: 39-70-33		TILKOBLET FASE:		
		INNNTAKSKABEL: mm ²		
KURS NR.	KURSFORTEGNELSE	SIKRING AMPERE	LEDNING mm ²	KLEMMER NR.
1	Tomfyr - VVB	20	2x4	
2	Vaskemaskin - bad (VVB 1x100 W)	16	2x2,5	
3	Oppvaskmaskin - elikk. Vaskem.	16	2x2,5	
4	Sluk	16	2x2,5	
5	Bad - Vaskem. - opp. 1x2	16	2x2,5	
6	Hovedbryter	32	3x25x1	
7	Jordfeil-bryter for kurs 5			
8				
9				
10				
11				
12				
13				
14				
15				
16

Med bakgrunn i ovennevnte avvik anbefales det at det gjennomføres en utvidet el-kontroll av en kvalifisert elektro-faglig person.
