Tilstandsrapport

Tomannsbolig

Pettersand 7 A
1614 FREDRIKSTAD
Gnr./Bnr.: 210/405
Fredrikstad kommune

Rapportdato: 10.06.2026
Befaringsdato: 04.06.2026
Referansenummer: 15082982

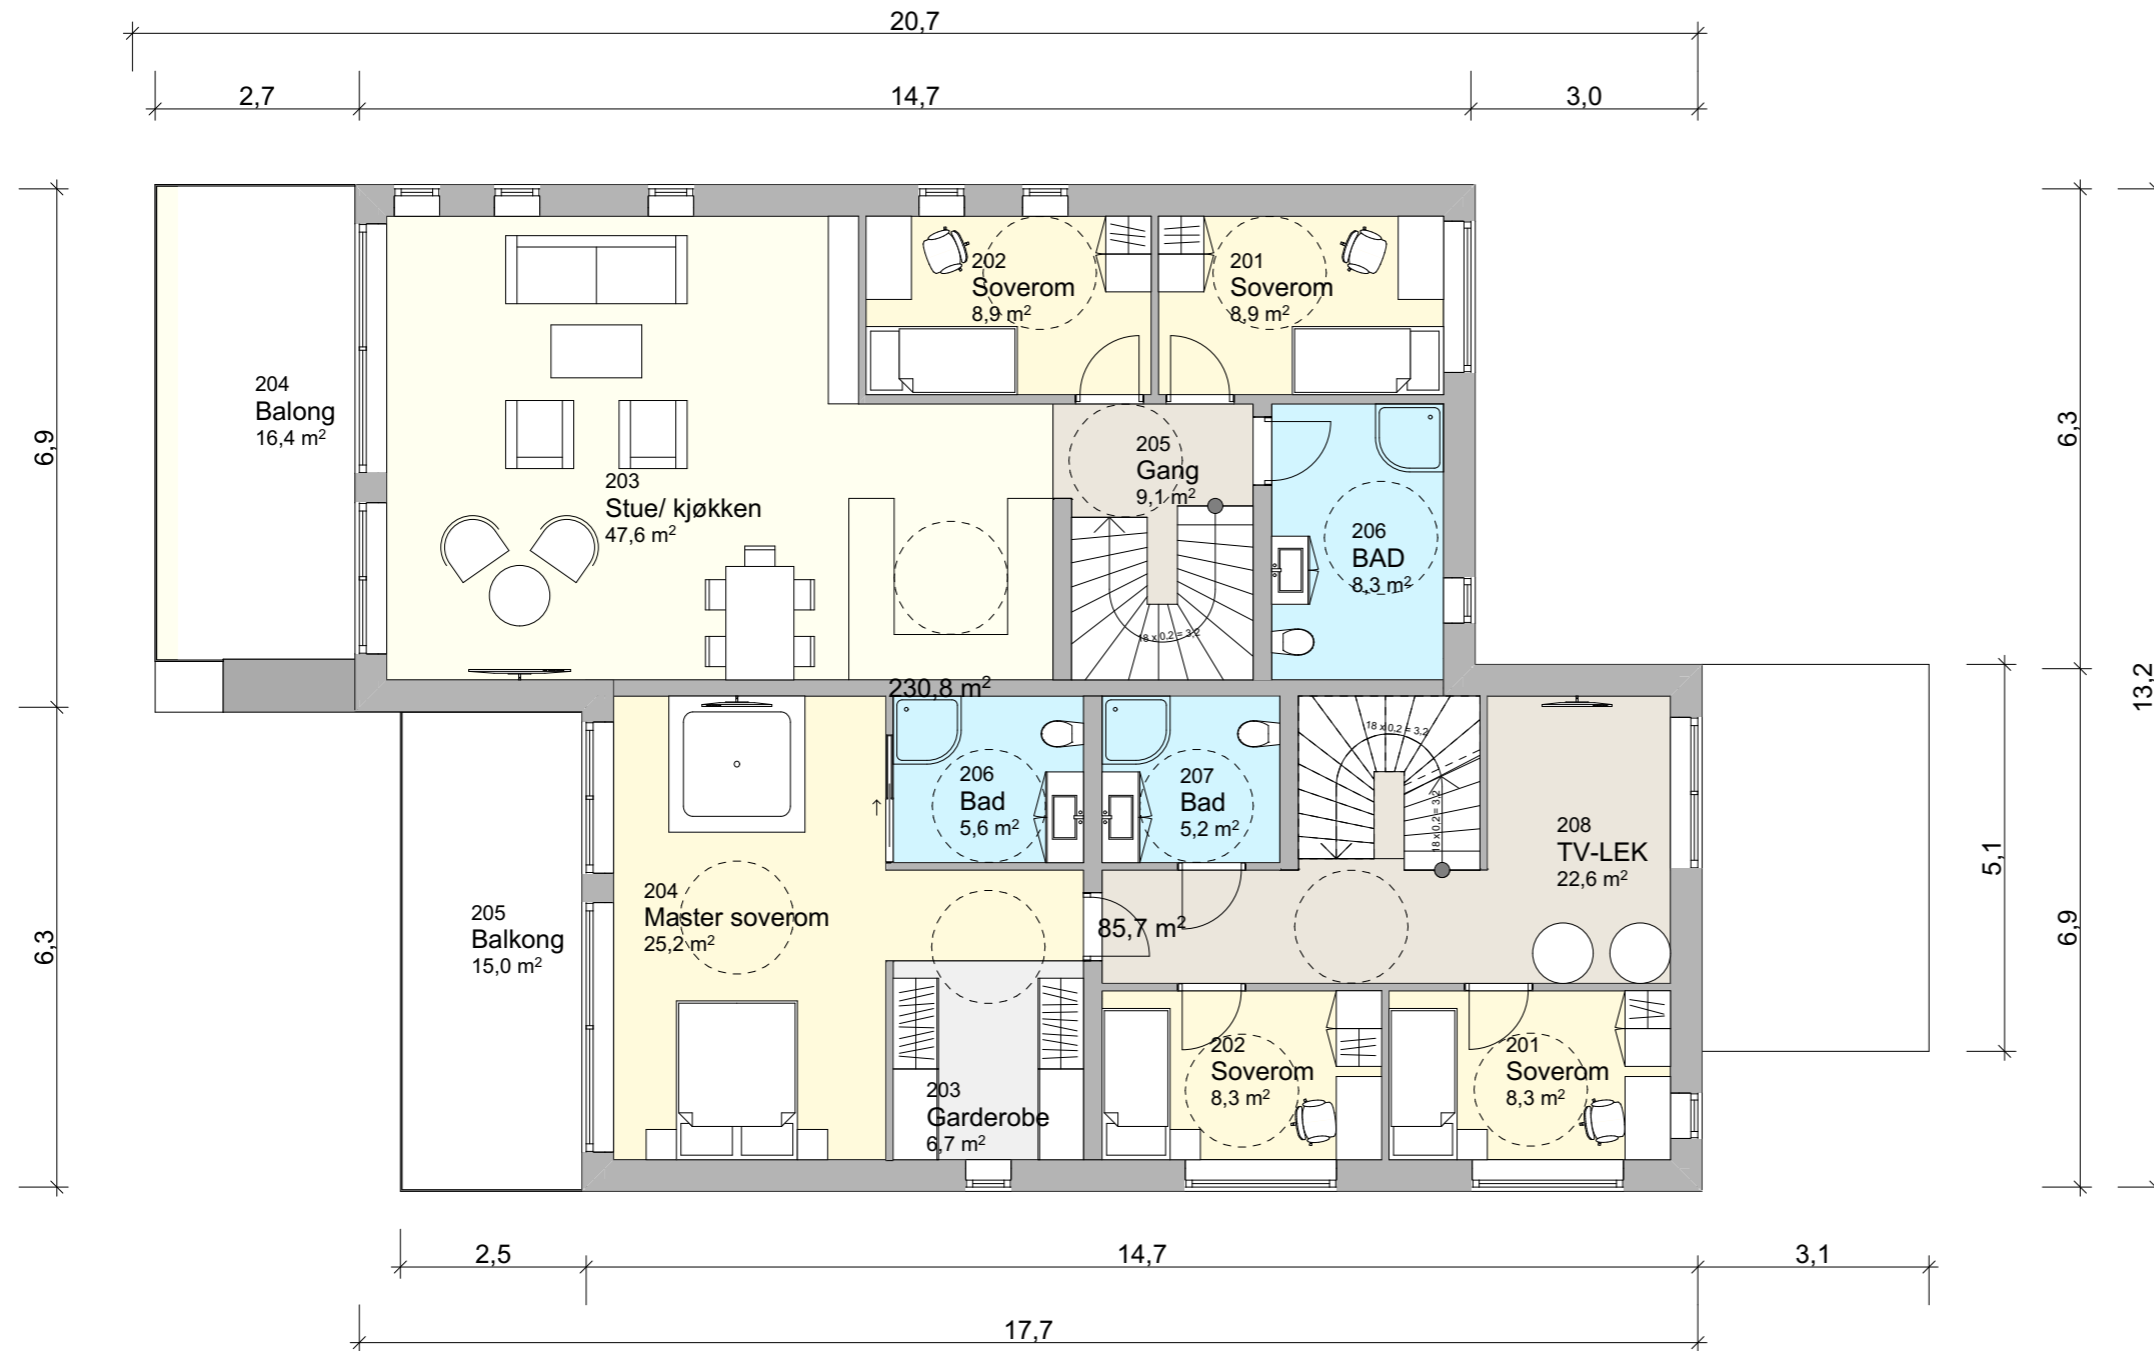
Hus A

Tiltakshaver		Godkjent
Pettersand 7 AS		Kontroll prosjekt.
Prosjekt		Sign. Kontroll
Pettersand		Godkjent
Pettersand 7		Sign. Kontroll
1614 Fredrikstad		Godkjent
Filnavn		2017_04_Tomannsbolig alt 3 2018.pln
Dato		Dato oppr.
Målestokk		1:100
Kontroll utførende		Sign. Kontroll
Gnr./Bnr./Festenr.:		Sign. Kontroll
210/405		
Prosjektnr.:	Tegningsnr.:	Prosjektnr. for prosjekterende/lev.
Prosjektnr. 4	A20-01	
Type tegning:	Plan Sokkeletasje
