Tilstandsrapport

Risikovurdering for Anticimex boligselgerforsikring

Oredalsåsen 48
1613 FREDRIKSTAD
Gnr./Bnr.: 210/1517
Fredrikstad kommune

Befaringsdato: 21.05.2025

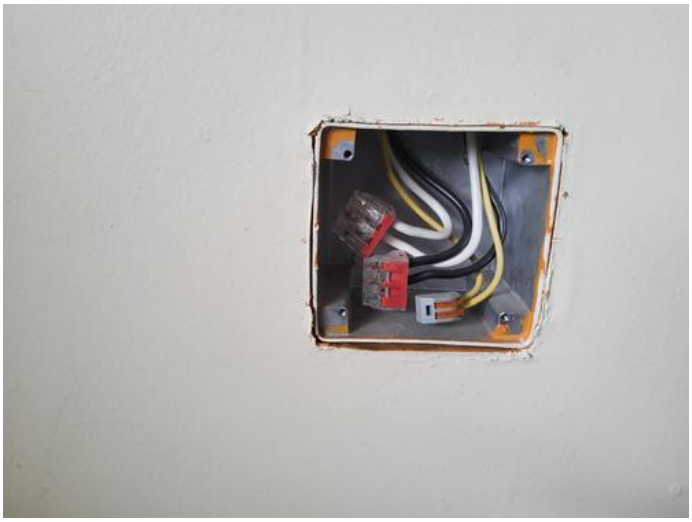
Membran, tettesjikt og overgang til sluk. - [Sluk i bad.]

Membran, tettesjikt og overgang til sluk. - [Sluk i vaskerom.]

Kommentar - [Koblingsboks i vaskerom.]

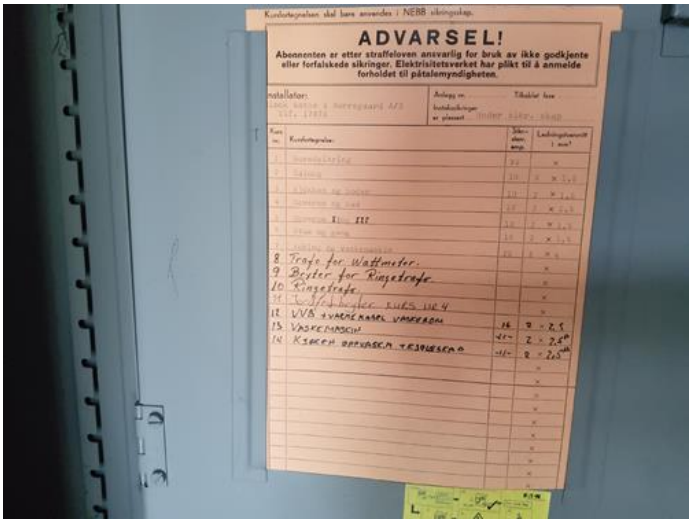
Elektrisk anlegg - [Sikringsskap]

Elektrisk anlegg - [Kursfortegnelse]
