Tilstandsrapport

Enebolig

Bellevue 15, 1606 FREDRIKSTAD

Rapportdato: 11.11.2025

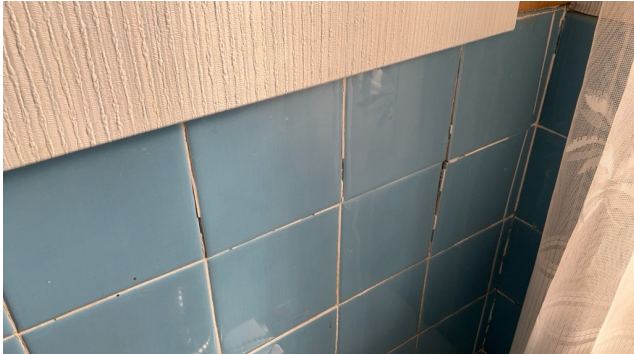
1. ETASJE > BAD

Tilliggende konstruksjoner våtrom

Hulltaking er foretatt uten å påvise unormale forhold. Fuktkvotemåling (vekt%) i konstruksjonen ble målt til under 7,8. Hulltaking er foretatt ved/i soverom.

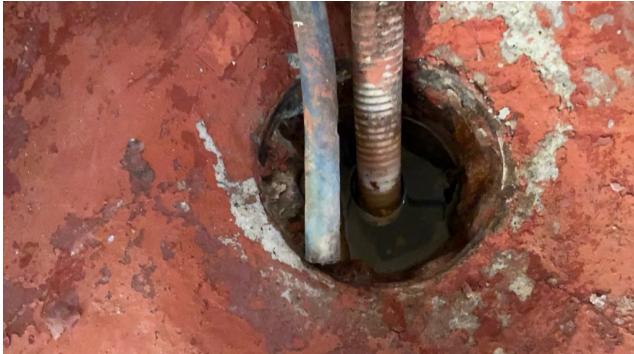
KJELLER > VASKEROM

! TG 2 Tilliggende konstruksjoner våtrom

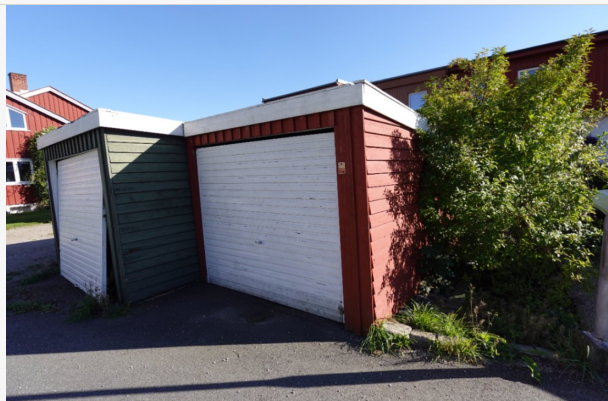
Garasje

Garasjen er av eldre dato og vil ha behov for periodisk vedlikehold og utbedringer.
