# STAVLUND

Vedlegg til Salgsoppgave

## **Kanalveien 3**

# Tilstandsrapport

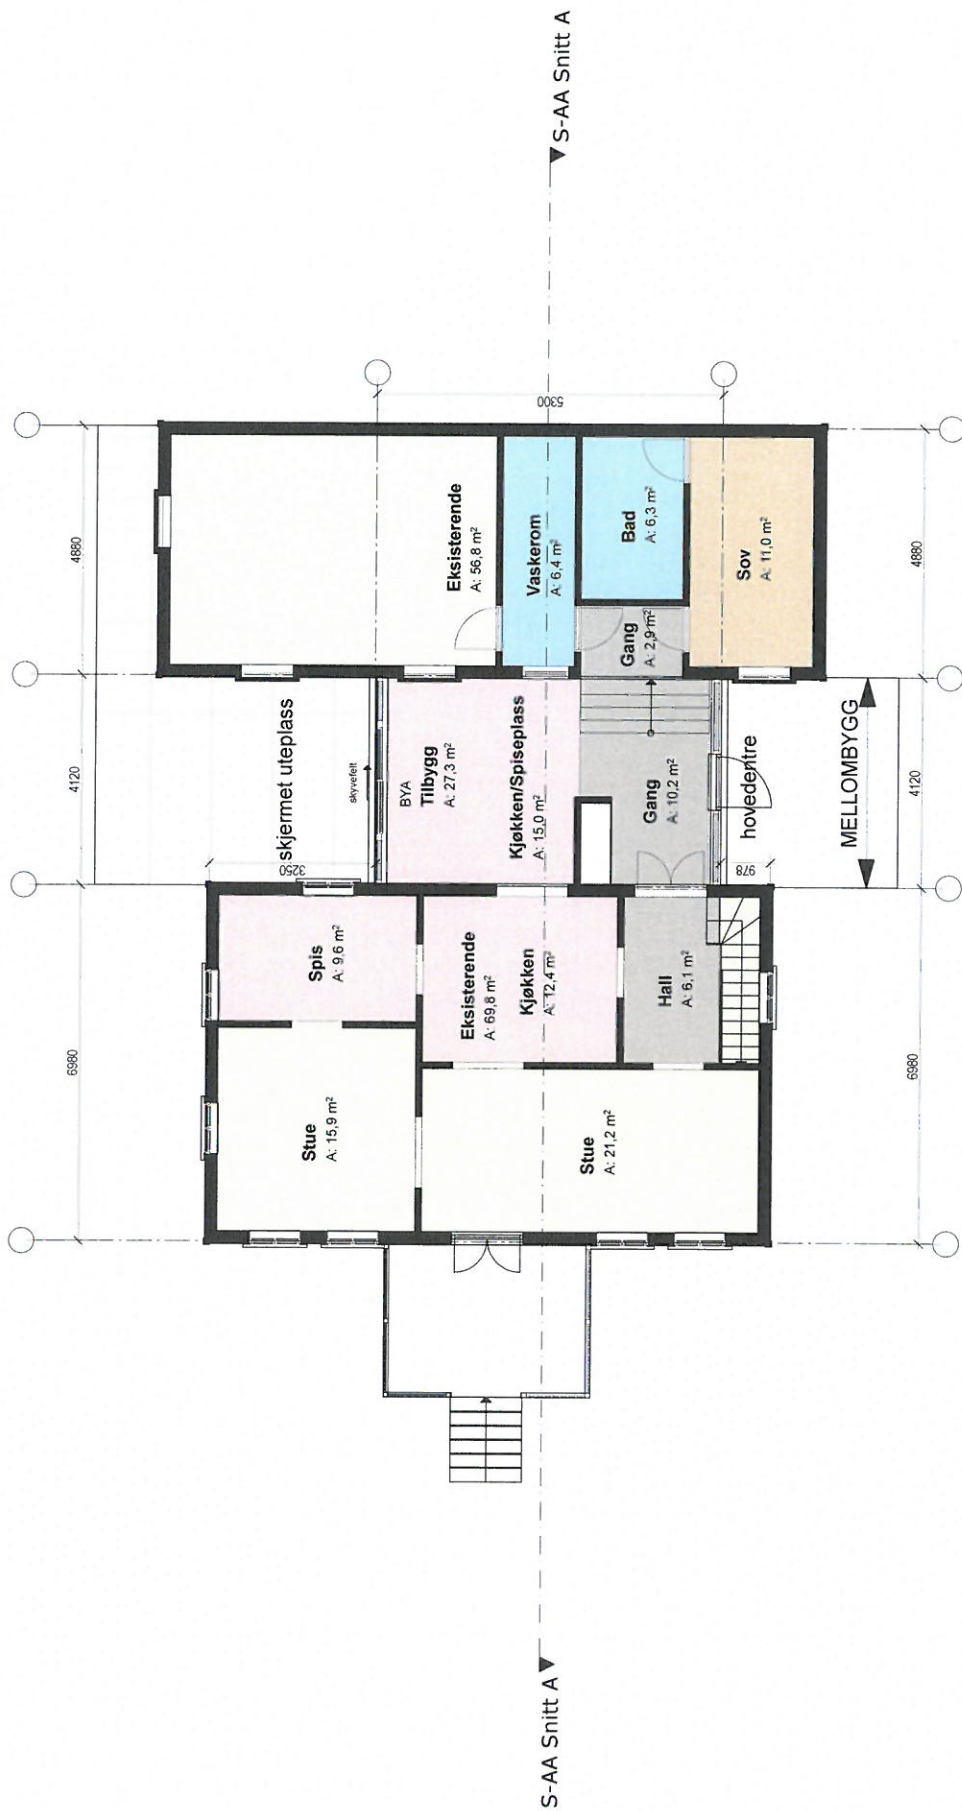
Tilbygg Fam. Grundvig  
Kanalveien 3. 440/2 og 440/403

rev A. Justert tiltak (mellombygg). 25.04.17. sign. pcg
